# **EFFECTOS DEL TERREMOTO DEL 6 DE JUNIO DE 1994, EN LA REGION AL ORIENTE DE SILVIA (DEPARTAMENTO DEL CAUCA, COLOMBIA)**

**Jairo Mojica<sup>1</sup>**

**Mojica, J.:** Efectos del terremoto del 6 de junio de 1994, en la región al oriente de Silvia (Departamento del Cauca, Colombia). Rev. Acad. Colomb. Cienc. **20** (76): 71-92, 1996. ISSN 0370-3908.

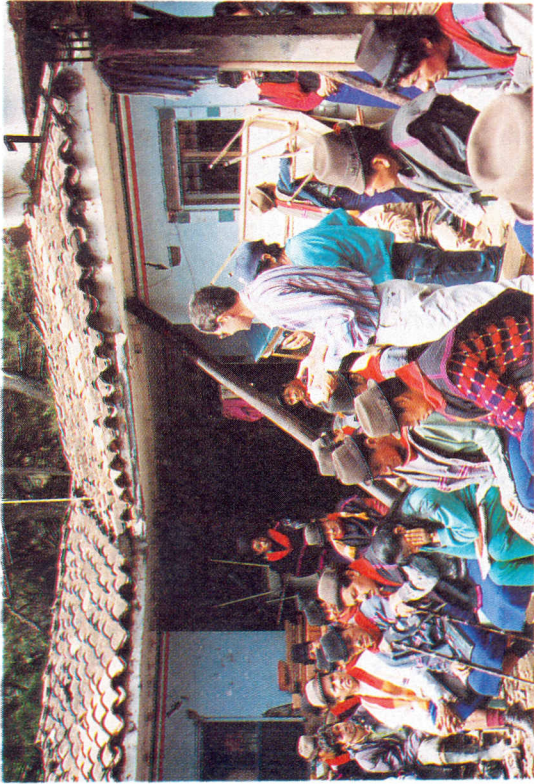
**Foto 1.** La comunidad guambiana reunida para tratar los problemas acarreados por el sismo del 06.06.94. Nótese los agritamientos (flechas) cerca de los techos de la vivienda y la viga de madera, colocada para prevenir mayores daños.

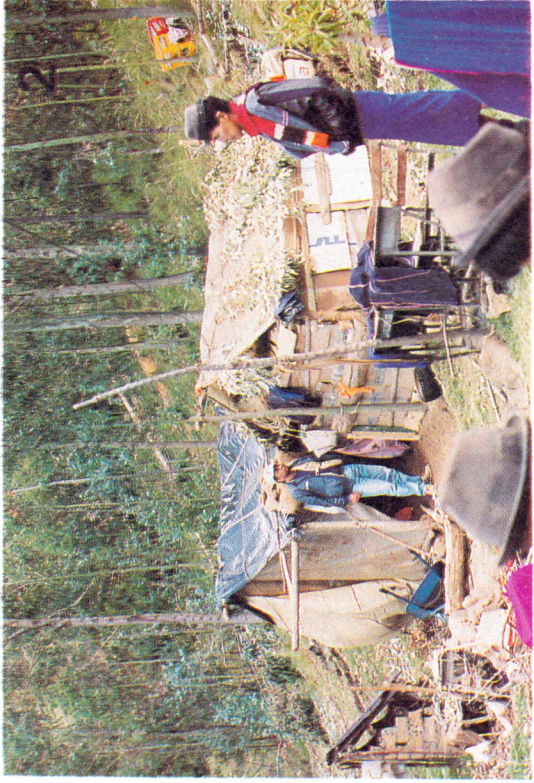
**Foto 2.** Ante la gravedad de los daños sufridos por las construcciones durante el sismo, muchas casa tuvieron que ser abandonadas. Como solución inmediata se improvisaron viviendas de madera y plástico.

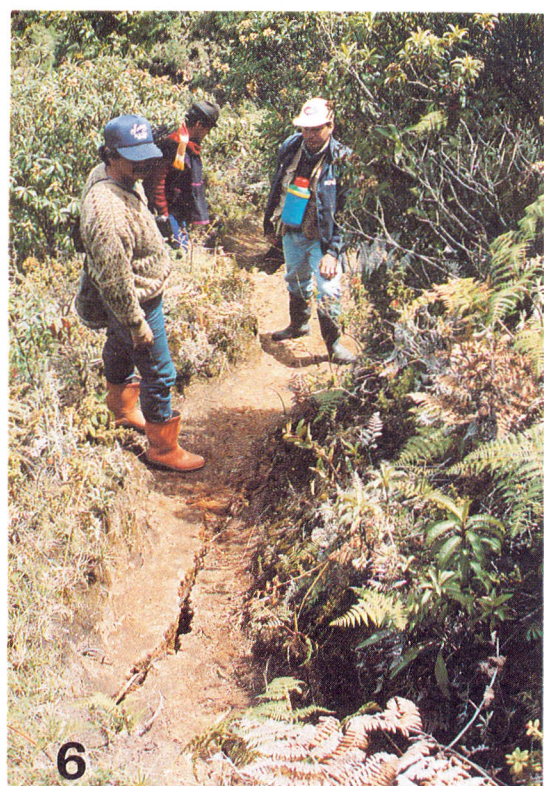
**Foto 6.** Agrietamiento del terreno en el camino entre las veredas La Cumbre y El Cacique. Las grietas, con abertura de hasta 8 cm, se desarrollan en piroclastitas no consolidadas de la formación Popayán. Foto tomada hacia el oeste.

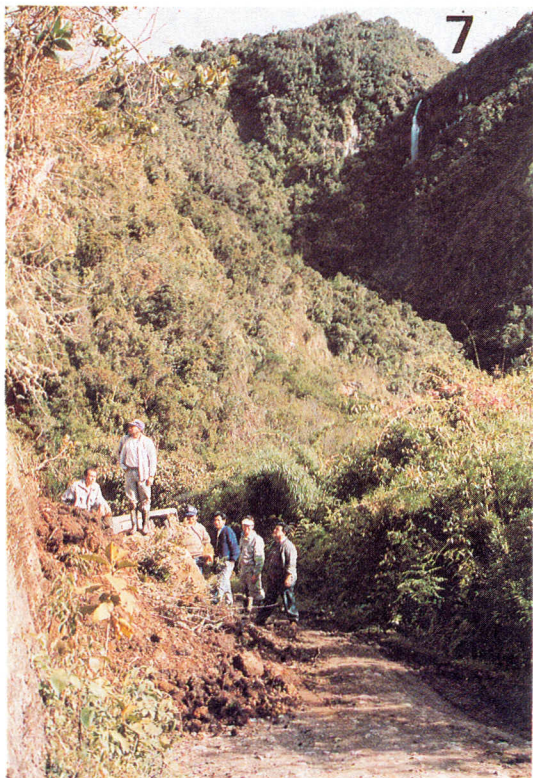
**Foto 7.** Pequeño derrumbe producido durante el sismo del 6.6.94 en el costado sur de la vía Silvia-Gabriel López, sitio La Chorrera.

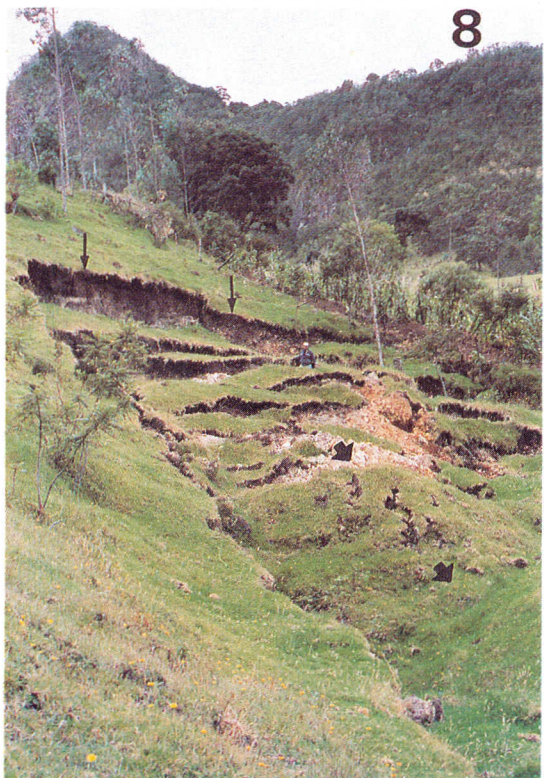
**Foto 8.** Deslizamiento rotacional en las cabeceras de la quebrada Juanambú. Las flechas gruesas señalan el sentido del desplazamiento. En la corona (flechas finas) se observa un corte del suelo actual, desarrollado sobre piroclastitas de la formación Popayán.

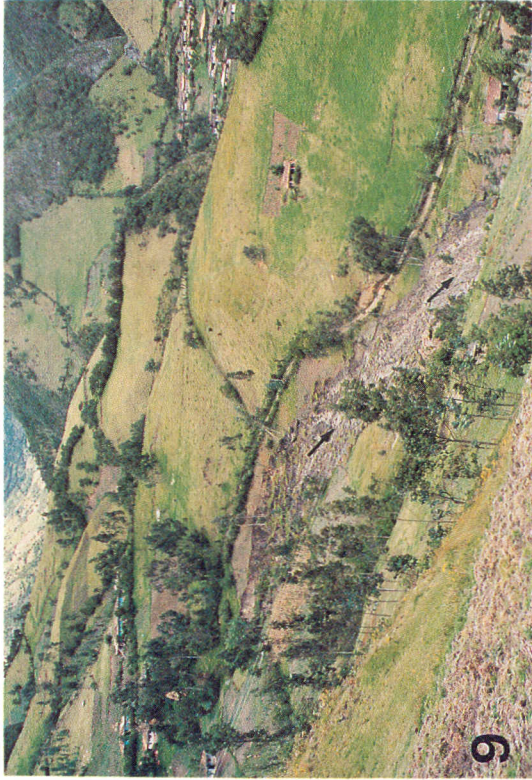
**Foto 9.** Vista panorámica del flujo de barro en la quebrada El Barrial, vereda La Cumbre. Las flechas indican el sentido de avance del movimiento. Foto tomada hacia el sureste.

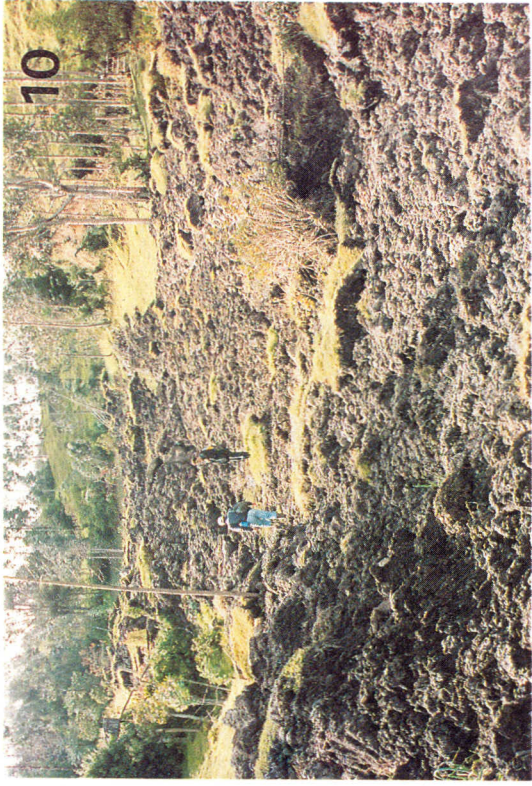
**Foto 10.** Detalle del flujo de barro rotacional mostrado en la Foto 9, vista tomada en dirección aguas arriba de la quebrada El Barrial.

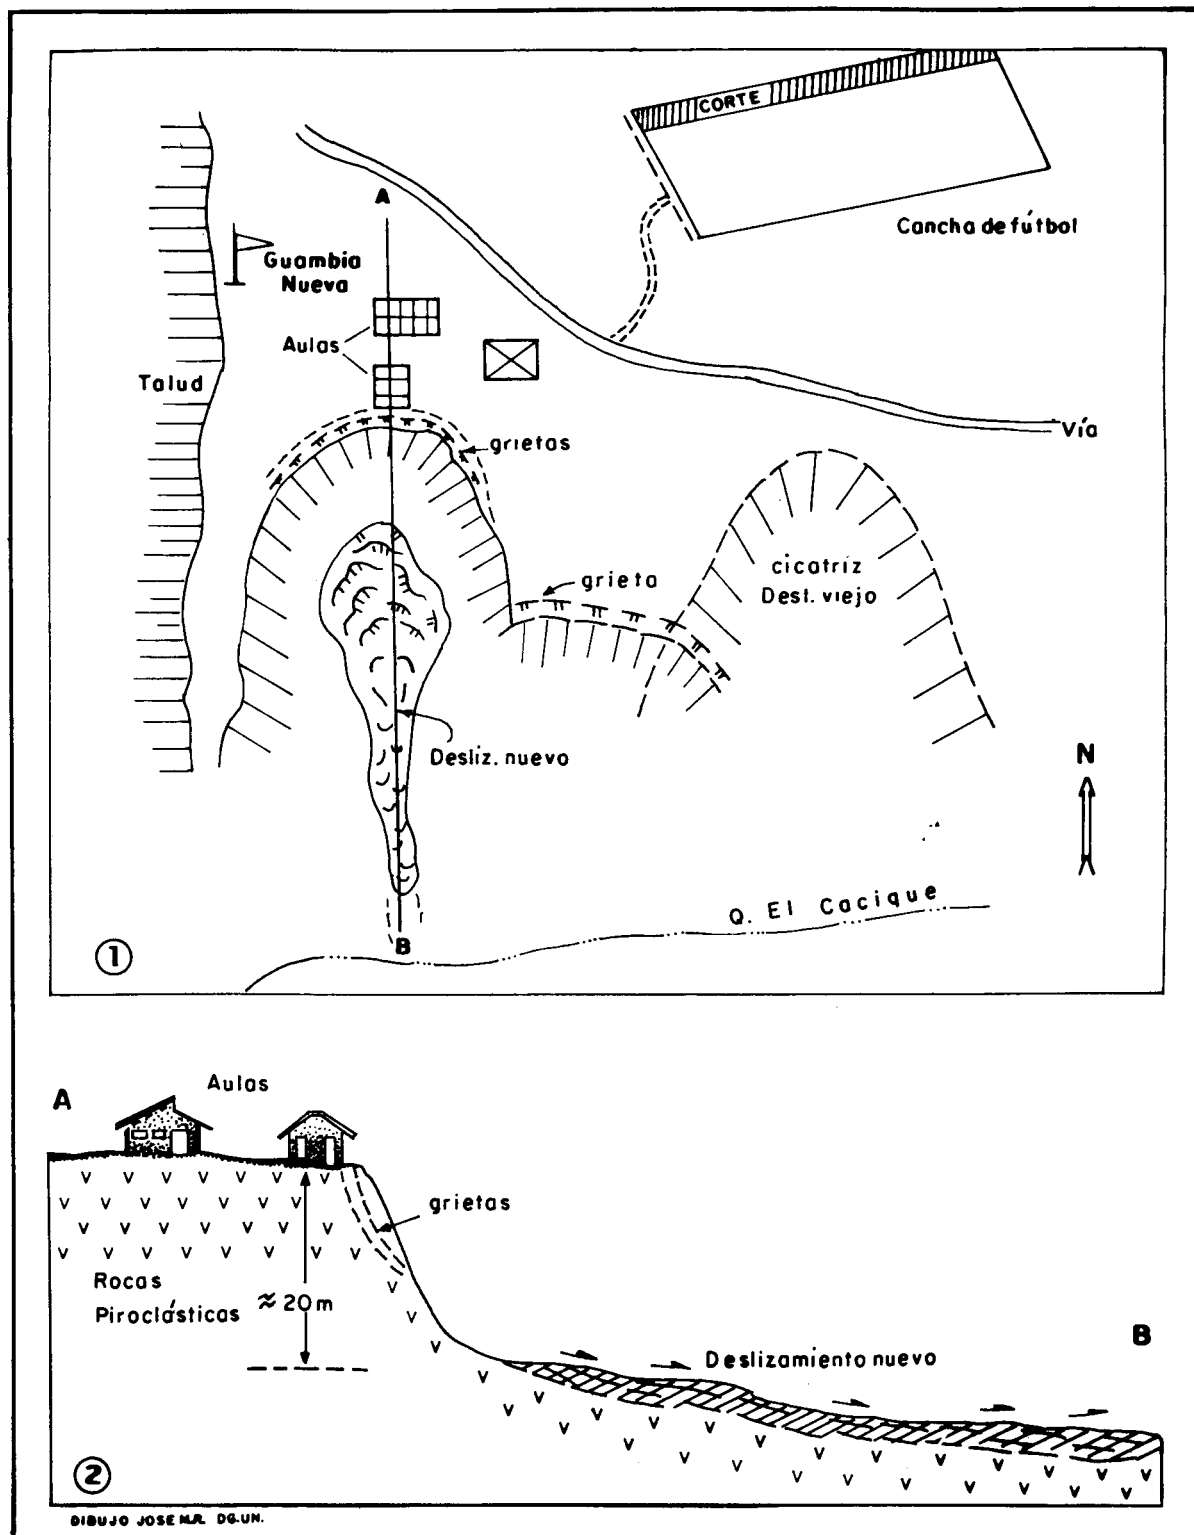
**Figura 6.** Deslizamientos rotacionales antiguos y recientes en la escuela de Guambia Nueva.

- b- Escuela de Guambia Nueva, próxima a la quebrada Las Delicias (Fig. 6). Es esta una construcción con dos bloques de salones de clase de reciente construcción en ladrillo, y una casa antigua, en adobe, que sirve como salón comunal. Todas ellas sufrieron agrietamientos durante el sismo y en uno de los bloques de salones se hundió, peligrosamente, el techo de tejas de asbesto, soportadas por cerchas de lámina con perfil en U y uniones con tornillos.

Las instalaciones se encuentran en una explanación en el borde de un talud casi vertical dejado por un deslizamiento pretérito (Foto 13); durante el sismo se produjeron agrietamientos y hundimientos en el borde del talud, a unos 5 m del bloque más cercano de salones y se generó un deslizamiento rotacional en el pie del mismo

(Foto 14). Dicho deslizamiento, de pequeña proporción, afectó un suelo con mínima pendiente (menor de 10%) en una depresión húmeda que desemboca en la quebrada Las Delicias. En la corona se aprecian fallas normales con superficie cóncava, que profundizan hasta 1,5 m, con desprendimientos de un suelo desarrollado en rocas piroclásticas. La franja desplazada es de unos 25 m de ancho por unos 60 m de largo.

Dado que el deslizamiento tiende a ser retrogresivo, a que el talud está agrietado y que las construcciones antedichas sufrieron averías considerables, se aconseja trasladar las edificaciones hacia la actual cancha de fútbol, situada a unos 80 m al NE.

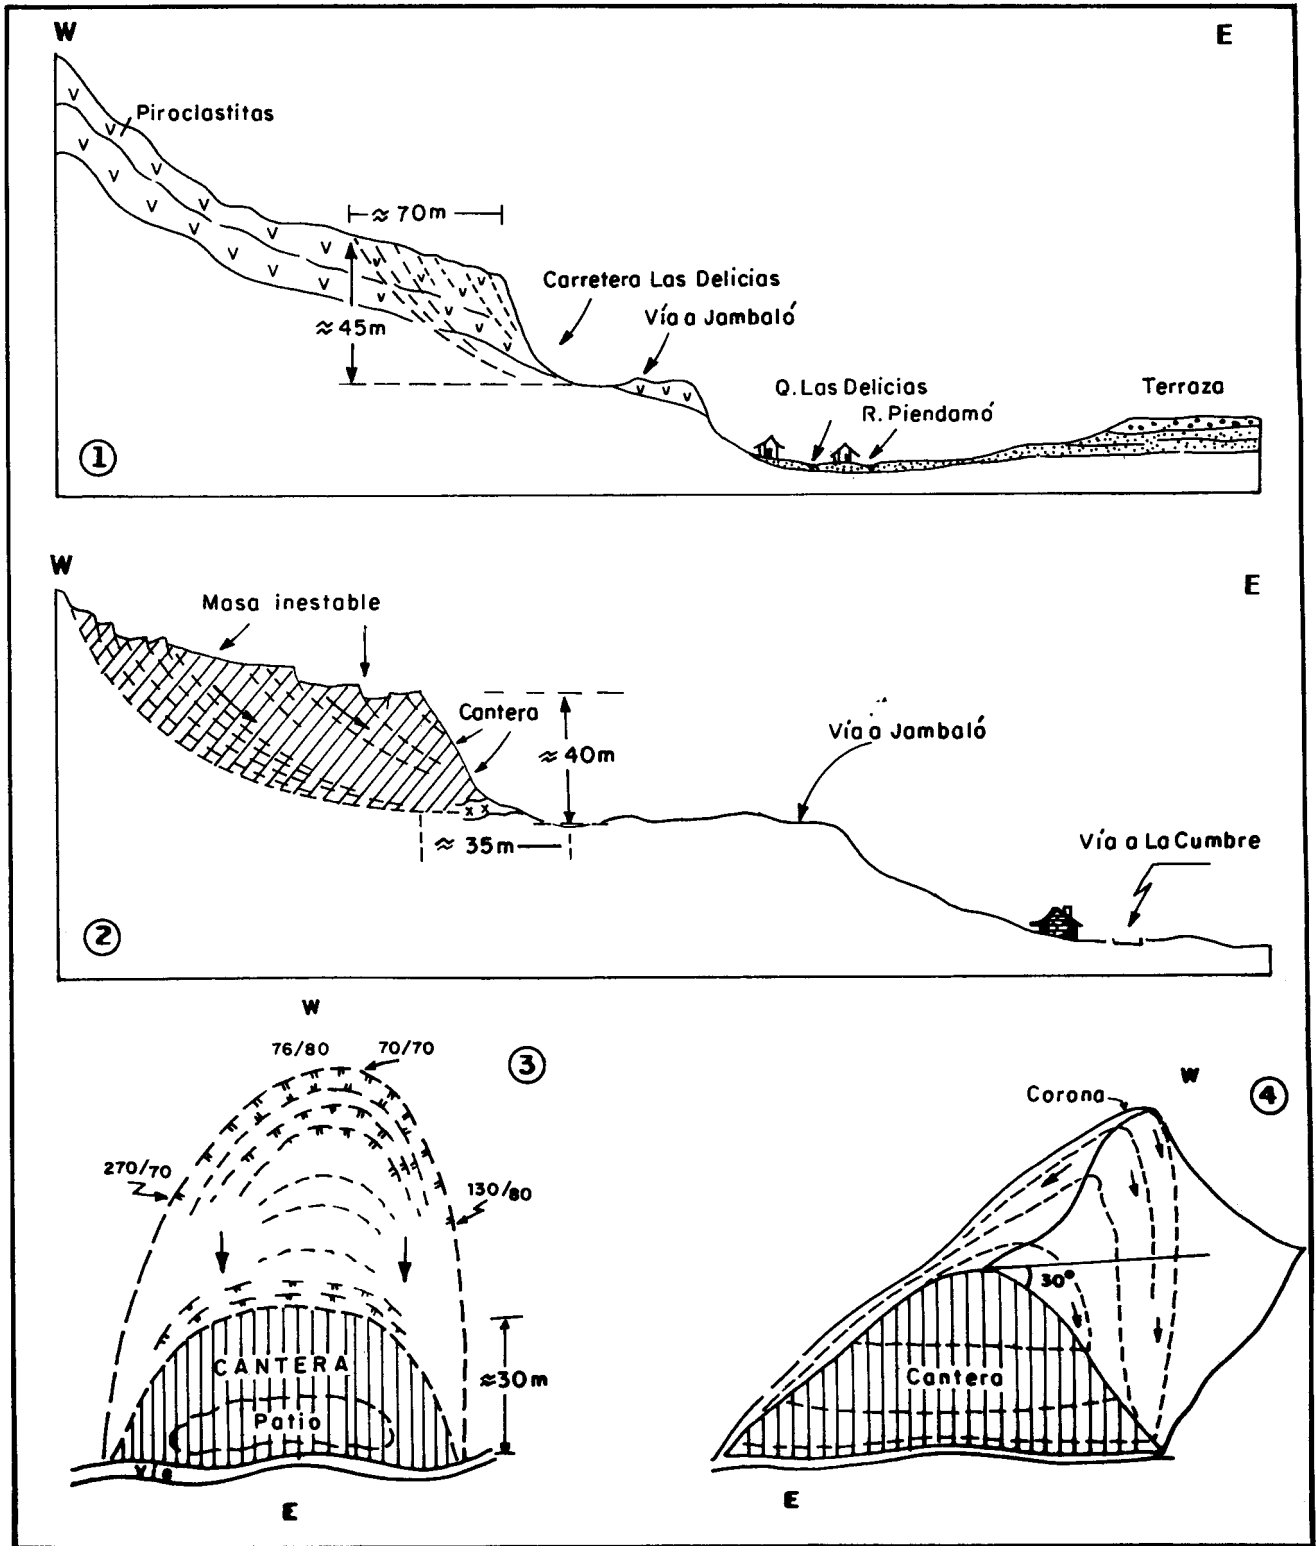
Figura 7. Esquemas diversos que ilustran la situación y magnitud del deslizamiento en la cantera Las Delicias. 1. Corte general E-W. 2. Ampliación del corte 1 en la zona del deslizamiento. 3. Vista de planta. 4. Bloquediagrama.

hundimientos hasta de 1.8 m (Foto 15), con aberturas de 1 a 3 decímetros; en el talud los hundimientos alcanzan hasta 1 m, calculándose un corrimiento total de la masa, hasta ahora, de unos 8 a 10 m. Todo ello permite deducir que se está ante un deslizamiento activo, de tipo retrogresivo, susceptible de dispararse de un momento a otro, sobre todo en los momentos de lluvias fuertes que incrementan el peso de la masa inestable y lubrican los planos de falla.

La distribución desigual y el desplazamiento observado en las grietas sugieren que el talud podría deslizarse como un todo, desde el pie del talud hasta la corona, lo cual llevaría a la caída de unos 173.000 m<sup>3</sup>, o de manera parcial cayendo: a) los veinte metros que siguen al borde del talud (equivalentes a unos 34.000 m<sup>3</sup> de material); b) luego los 30 m intermedios (aproximadamente 82.000 m<sup>3</sup>); y c) los 20 a 30 m del sector de la corona (aproximadamente 56.000 m<sup>3</sup>).

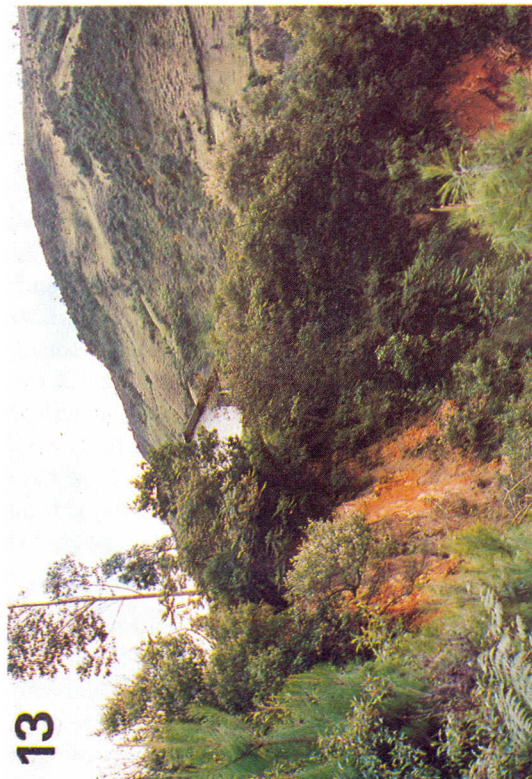
**Foto 13.** Aulas de clase de la escuela Guambia Nueva, al borde de un talud casi vertical, en el que afloran piroclastitas ocre de la formación Popayán.

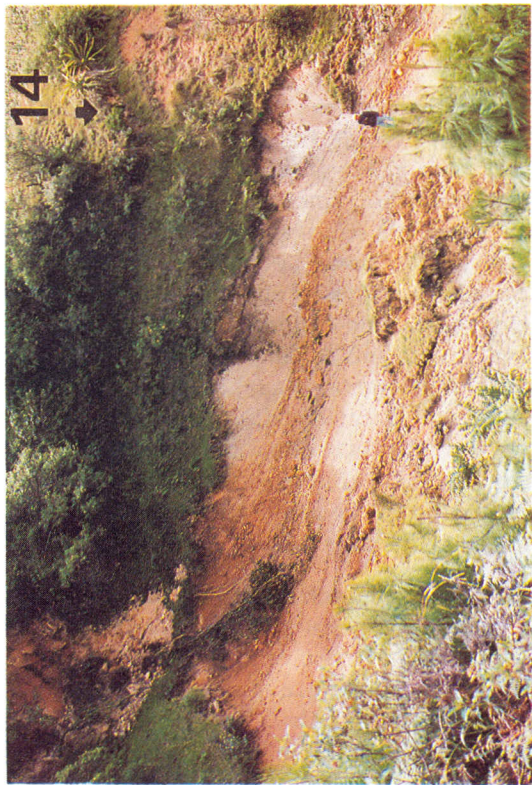
**Foto 14.** Corona del deslizamiento rotacional en el pie del talud mostrado en la Foto 13. Afloran aquí tobas de la formación Popayán. La flecha muestra una grieta con hundimiento de casi 1 m. Véase también Fig. 4.

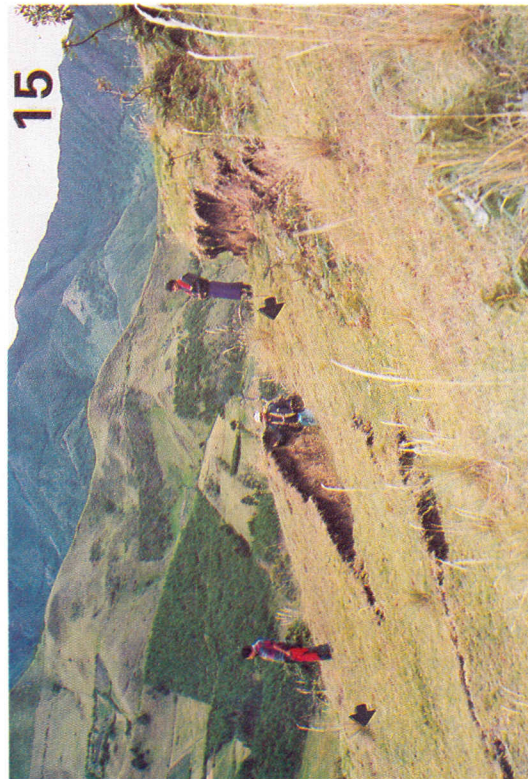
**Foto 15.** Corona del deslizamiento rotacional de la cantera Las Delicias, vereda Guambia Nueva. El hundimiento a través de las grietas alcanza aquí hasta 1.8 m. Las flechas indican el sentido de movimiento del material. Foto tomada hacia el sur.

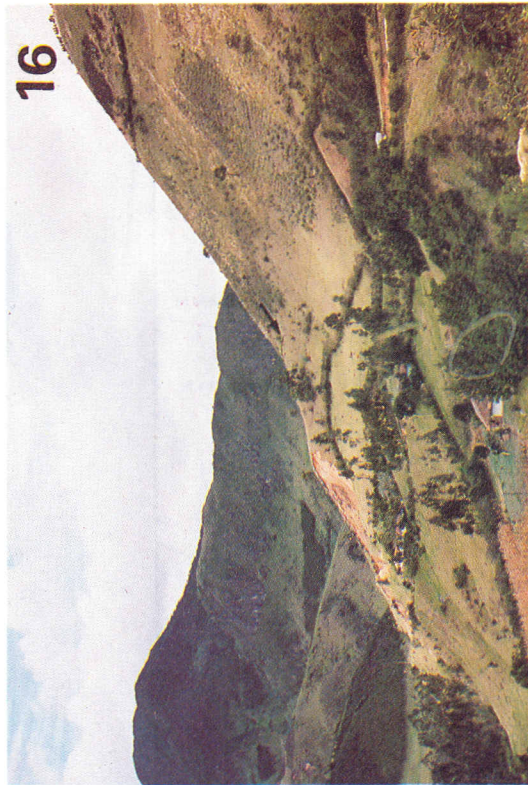
**Foto 16.** Vista panorámica del deslizamiento de la cantera Las Delicias. La flecha indica el sitio de la corona mostrado en detalle en la Foto 15. Toma hacia el SW. Al fondo se ven escarpes fuertes desarrollados en vulcanitas andesíticas grises. En segundo plano: trazo de la vía Silvia-Jambaló.

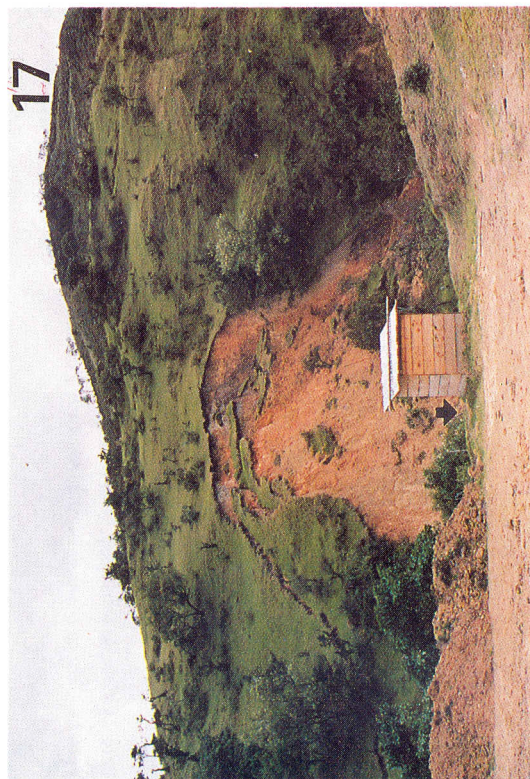
**Foto 17.** Deslizamiento activo en el costado occidental de la quebrada Manchay (flecha), extramuros septentrionales de Silvia. El material que se desliza está compuesto por rocas piroclásticas inconsolidadas de la formación Popayán.

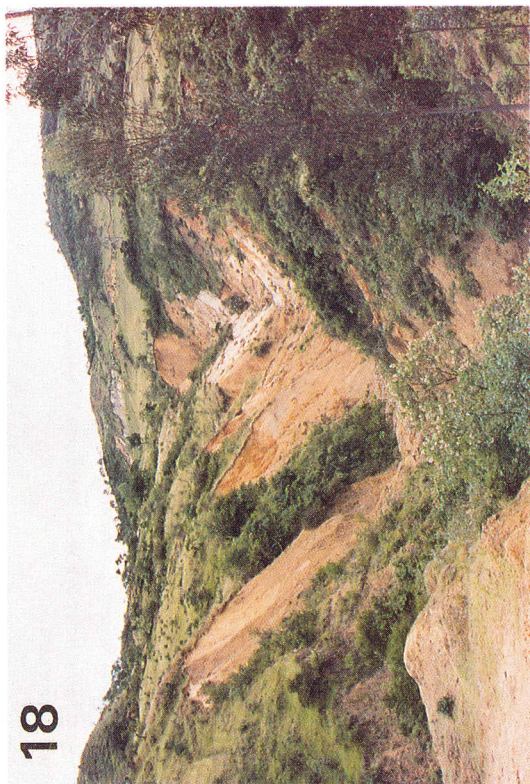
**Foto 18.** Deslizamientos recientes y erosión acelerada en una quebrada indominada, afluente de la quebrada Manchay, en un lugar próximo al mostrado en la Foto 17. Vista hacia el WNW.

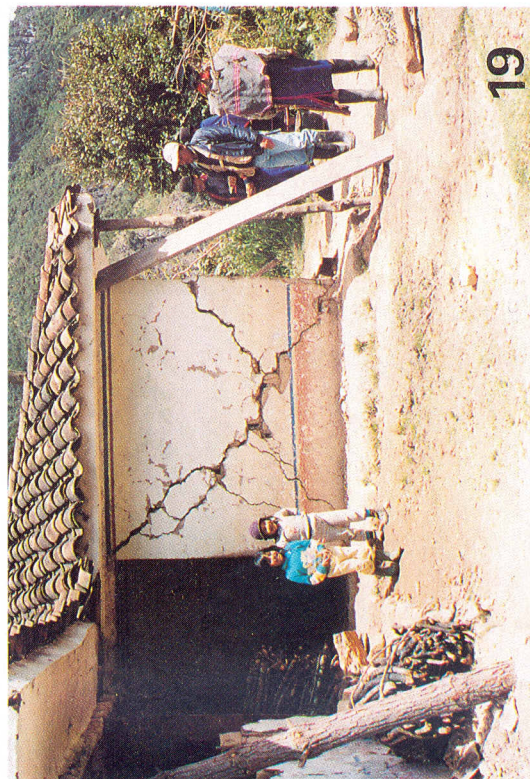
**Foto 19.** Casa averiada por el sismo en la vereda La Cumbre. Nótese el arreglo en «X» de las grietas.

Por otra parte, resulta evidente que las averías mayores en las edificaciones ocurren en las uniones entre el techo y las paredes, y en las esquinas entre los muros; las grietas tienden, muchas veces, a formar arreglos en "X" (Foto 19).

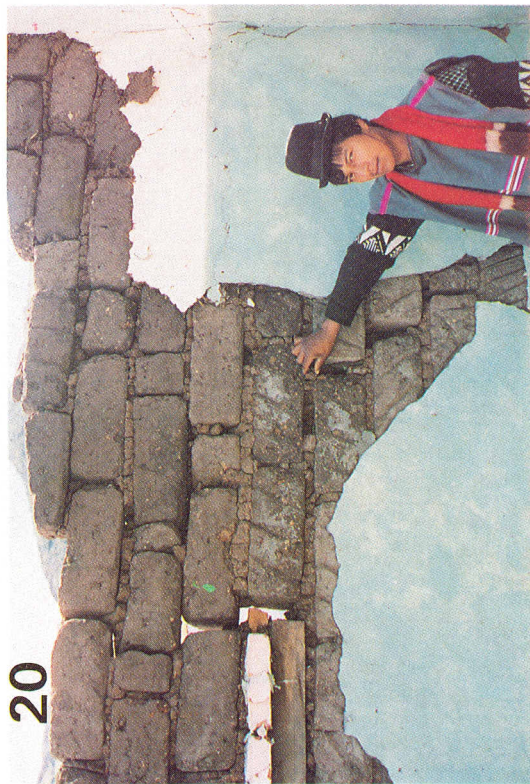
Así, resulta claro que las construcciones más afectadas resultaron ser siempre las de adobe (Fotos 19 y 20), que debido a la poca adherencia del "cemento" o pegue de barró, durante el sismo se desintegraron y colapsaron, o se agrietaron y desencajaron hasta quedar totalmente inservibles. En las de bahareque,

**Foto 20.** Detalle de un muro de adobe, que muestra bien el desprendimiento del cemento de barro y la inestabilidad del muro, que se sostiene por gravedad. La escasa adherencia del cemento in adobe propició la caída de los pañetes durante el sismo.

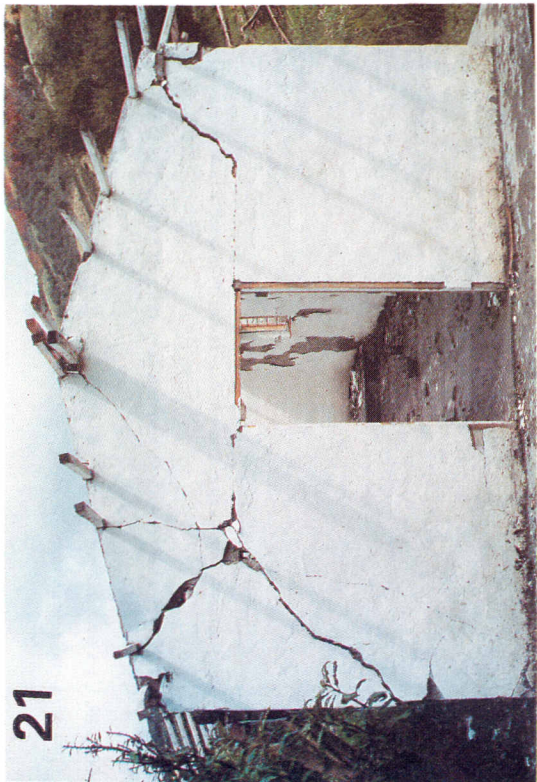
21

**Foto 21.** Casa de bahareque con agrietamientos fuertes cerca del techo.

los daños fueron algo menores, pero de todos modos los muros, pisos y techos se agrietaron, inclinaron y/o desencajaron (Foto 21). Por regla general, las construcciones perdieron total o parcialmente los tejados, en su gran mayoría de teja de barro, colocadas en superposición, sin amarres apropiados.

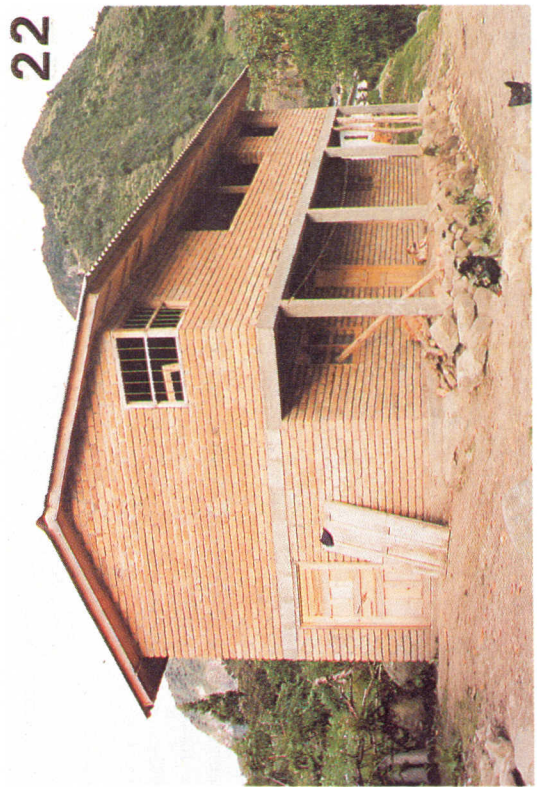
22

**Foto 22.** Casa de construcción reciente, en ladrillo, vigas de amarre y columnas, que resistió bien la sacudida sísmica del 6.6.94. Sin embargo, internamente se ven grietas que afectan sobre todo las cornisas y las esquinas de los muros. Vereda La Campana.

Las escasas construcciones en bloque de cemento y ladrillo compacto o perforado soportaron mejor las sacudidas sísmicas, en especial aquellas con algún tipo de viga de amarre y/o columnas de concreto (Foto 22). Sin embargo, no faltan en ellas las grietas y los desencajes en los techos.

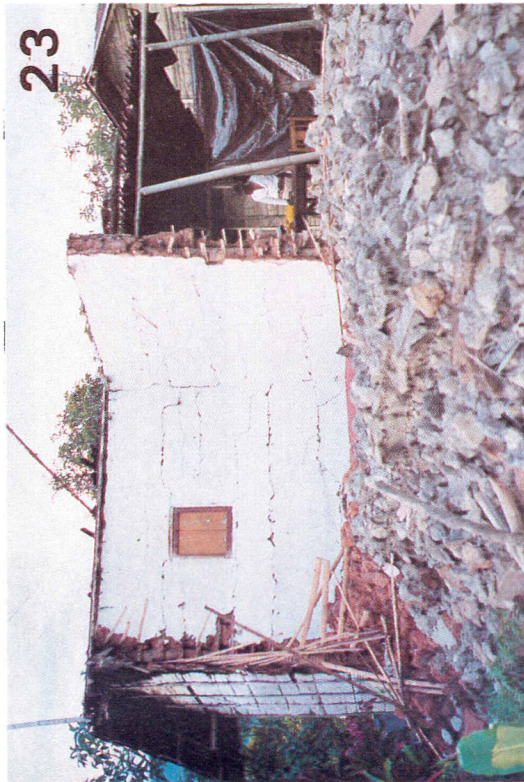
23

**Foto 23.** Casa de bahareque, semidestruida por el sismo del 6.6.94 en el barrio Belén, al NW de Mondomo. Nótese que los mayores daños ocurren en las esquinas de los muros.

Sin embargo, el sector más afectado, sin que sea claro el por qué, fue el barrio Belén ubicado al NNW de la población, en donde unas 45 casas sufrieron averías irreparables; la mayoría de ellas eran construcciones en adobe y bahareque (Foto 23). Las que quedaron en pie muestran techos colapsados y muros y pisos agrietados y desencajados. Las construcciones en bloque de cemento y de ladrillo, pero sin vigas de amarre y columnas de concreto resultaron también muy afectadas; sólo una de ellas, con amarres en las bases y en el techo resistió bien el sacudón (Foto 24). La iglesia del barrio, que durante el sismo de Popayán (1982) perdió las torres, experimentó esta vez agrietamientos y rupturas en las ventanas.
