CARACTERIZACIÓN FISICOQUÍMICA DE UN BIOMATERIAL MARINO CON FINES DE RESTAURACIÓN DE BIENES CULTURALES

Barbosa L. A. L., L. Carmona, D. Carmona B.: Caracterización fisicoquímica de un biomaterial marino con fines de restauración de bienes culturales. Rev. Acad. Colomb. Cienc. **35** (136): 303-314, 2011. ISSN 0370-3908.

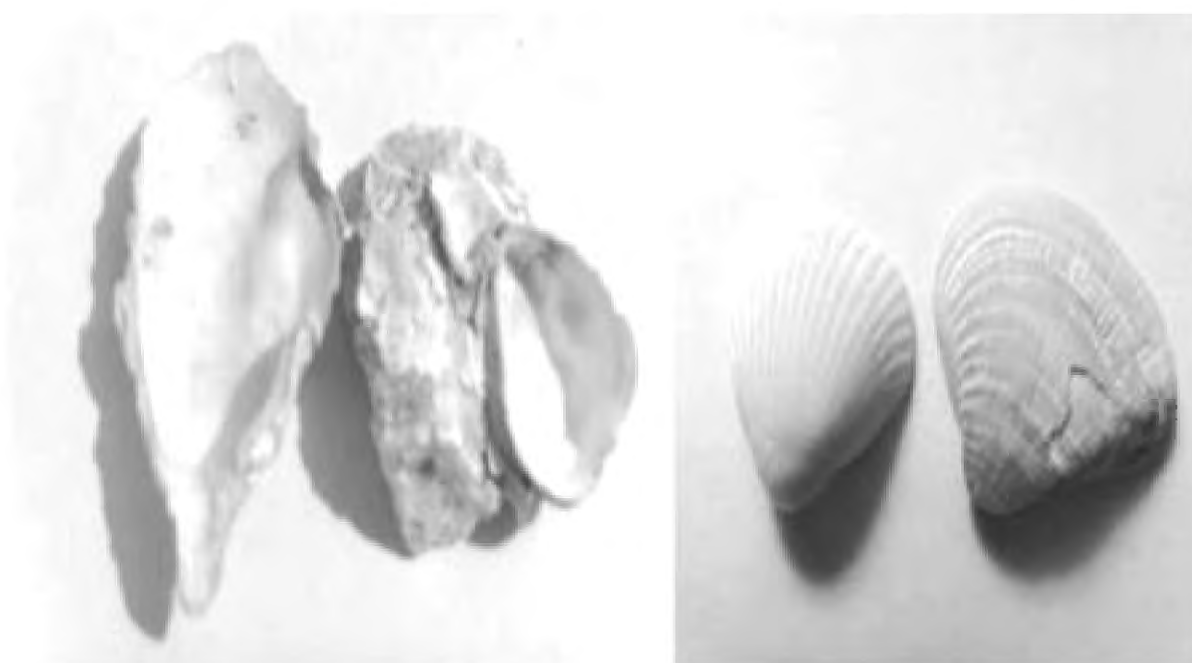
Figura 2. Especies de bivalvos recolectados, *Crassostrea Rizophoreae* (izquierda) y *Pinctada Radiata* (derecha).

Las conchas de la especie *Crassostrea Rizophoreae* (*CR*), (figura 2, izquierda), presentaron una forma alargada y estrecha con una textura más frágil y quebradiza, superficie rugosa, sin ninguna uniformidad; su tamaño en comparación con la especie *Pinctada Radiata* (*PR*) (figura 2, derecha), fue mayor y normalmente se encontraba agregada, formando un ensamble compacto propio de la ostra de mangle. Algunas de las muestras recolectadas presentaron porosidades de 1 mm de diámetro producidas por la intemperie y procesos de meteorización. La especie *Pinctada Radiata* (*PR*) registró menor abundancia que la

PR en las zonas de muestreo; su forma es redondeada con una superficie rugosa y canales ordenados, no posee oquedades ni poros macroscópicos (propios del deterioro mecánico y/o procesos de meteorización), lo que refleja una mayor resistencia que la *CR*, una mayor dureza y menor fragilidad a la molienda. (Carmona, *et al.* 2005), (Barbosa, *et al.* 2006).

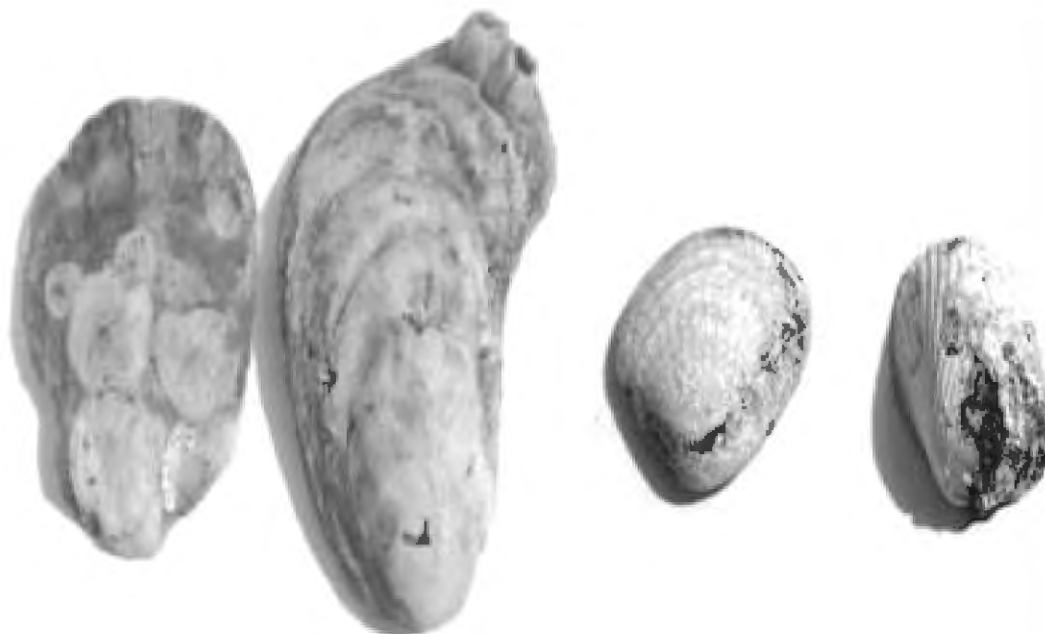
Figura 3. Especies de bivalvos recolectados en el Baluarte de Santiago (trabajos de restauración 2007), *Crassostrea Rizophorae* (izquierda) y *Pinctada Radiata* (derecha).

Las muestras antiguas de conchas de bivalvos fueron obtenidas en el Baluarte de Santiago del cordón amurallado de Cartagena –Colombia (Figura 3) y presentaron una forma estrecha y alargada, con patinas de color negro conocidas como biofilms, (Videla, 2003), también llamada costra negra (Pérez, *et al.* 2005); en estas conchas fueron observadas grietas propias de procesos avanzados de meteorización y su dureza fue variable.

La especie *PR* conserva su forma redondeada acanalada y en ella fue observado un avanzado estado de meteorización, con desprendimiento de carbonato de calcio en polvo, (figura 3 derecha), señal de biomineralización de los materiales recolectados, (Carmona, *et al.* 2005), (Barbosa, *et al.* 2006, 2007a). Debido al poco material especiado, este fue analizado solamente por microscopía óptica y superficie específica, para lo que se diseñó una celda de vidrio que permitió colocar el espécimen completo; estos resultados fueron reportados con fines comparativos para evaluar cualitativamente el deterioro que ha sufrido frente al intemperismo.
