# **EFFECTOS DEL TERREMOTO DEL 6 DE JUNIO DE 1994, EN LA REGION AL ORIENTE DE SILVIA (DEPARTAMENTO DEL CAUCA, COLOMBIA)**

**Jairo Mojica<sup>1</sup>**

**Mojica, J.:** Efectos del terremoto del 6 de junio de 1994, en la región al oriente de Silvia (Departamento del Cauca, Colombia). Rev. Acad. Colomb. Cienc. **20** (76): 71-92, 1996. ISSN 0370-3908.

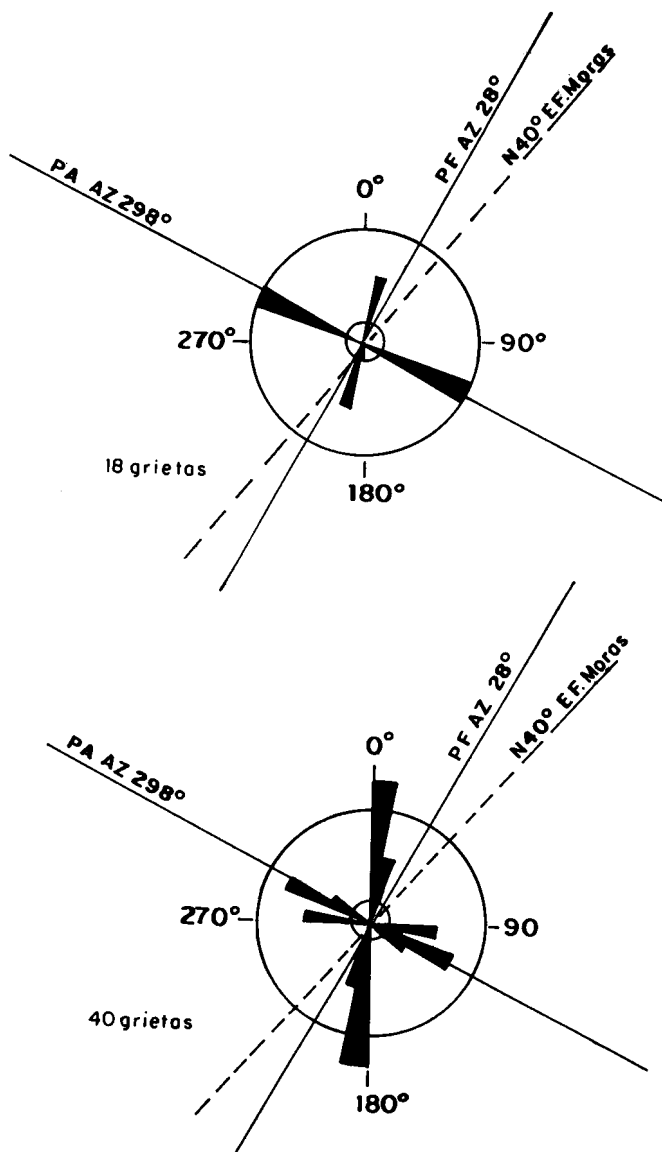
**Figura 5.** Diagramas rosa que muestran las orientaciones preferenciales de las grietas producidas en el terreno y en las viviendas por el sismo del 6.6.94: a) región al W del sitio La Loca; b) veredas La Cumbre y El Cacique. Como referencia, se dibujan el plano principal de falla (PF) en la zona epicentral (Fig. 3), el plano auxiliar (PA) y la dirección de la Falla de Moras.

tienden al paralelismo con los planos principal y auxiliar de los mecanismos focales (en particular con el deducido por la Universidad de Harvard), lo cual parece indicar que ellas representan grietas de extensión en las direcciones próximas a las de los planos focales.

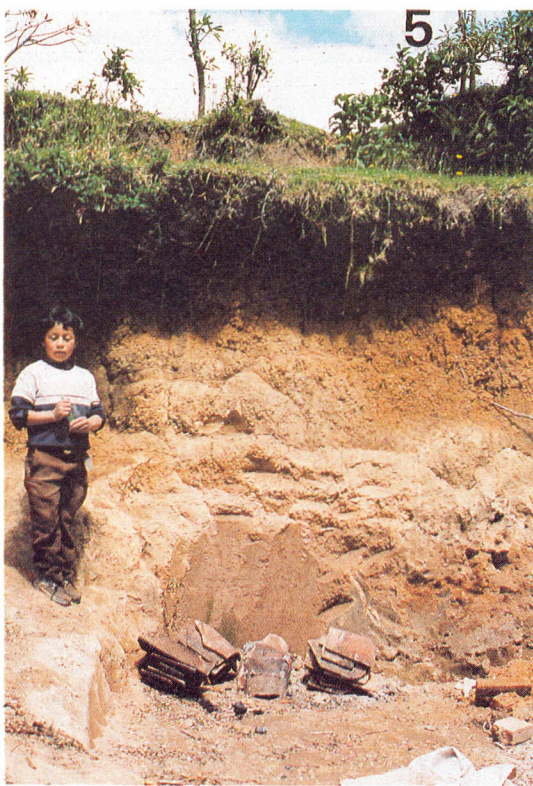
**Foto 5.** Perfil superficial en una colina de la vereda La Cumbre, que muestra un suelo húmedo desarrollado sobre rocas piroclásticas de la formación Popayán, poco consolidadas, blancas y porosas. El espesor expuesto aquí es superior a 2.5 m.

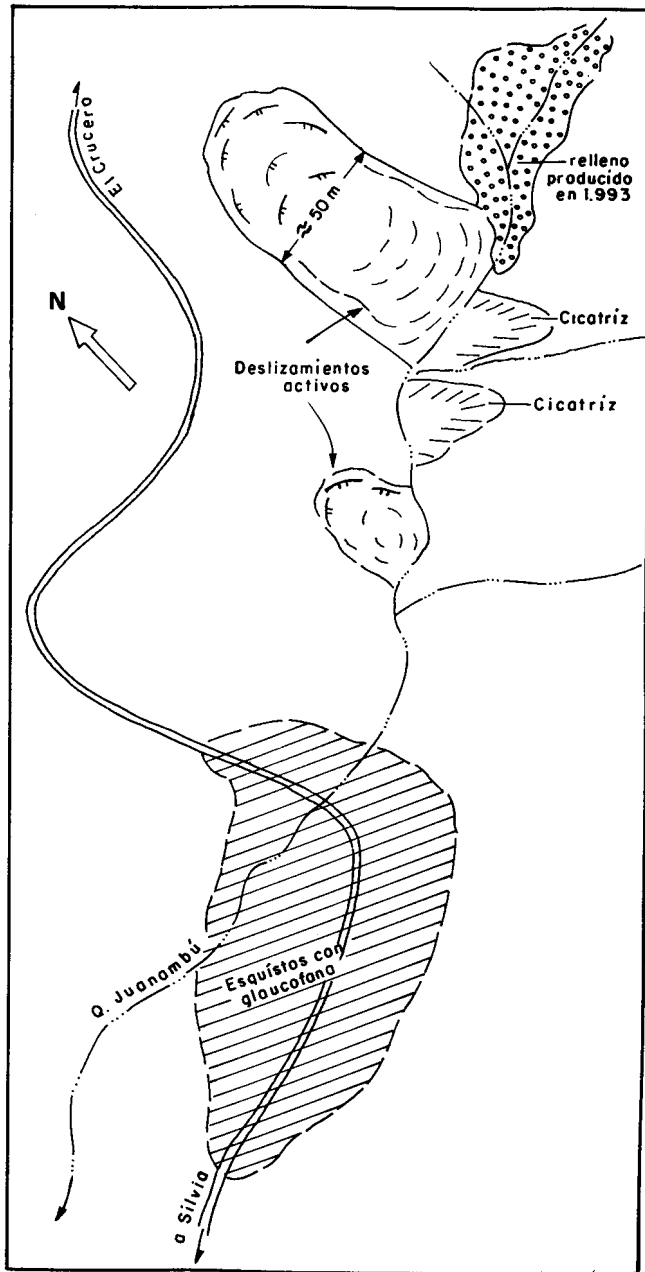
Figura 8. Esquema ilustrativo, en vista de planta, de la situación del deslizamiento rotacional en las cabeceras de la quebrada Juanambú al NNE de Silvia.
